# INWENTARYZACJA I OCENA STANU TECHNICZNEGO

wiaduktu kolejowego w łącznicy kolejowej Okęcie – Kabaty  
nad ulicą Puławską w WARSZAWIE

Nr dokument.: K055 - B

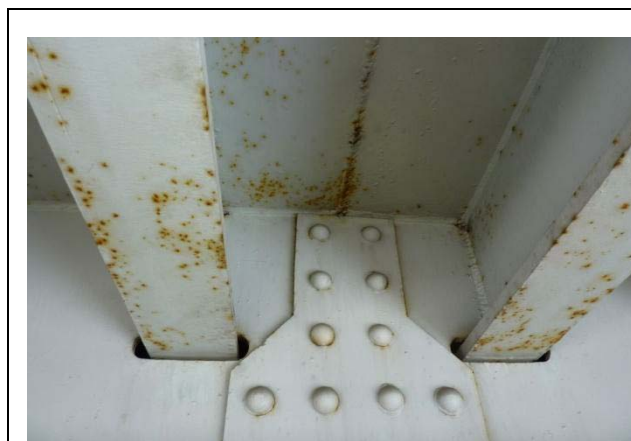
Korozja punktowa na elementach pomostu

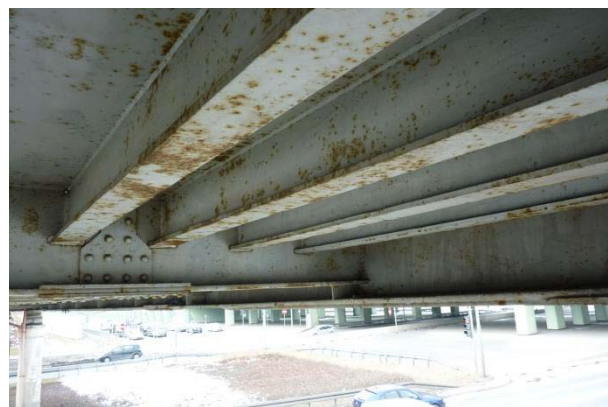
Korozja powierzchniowa i punktowa na elementach przęsa, widok od spodu konstrukcji

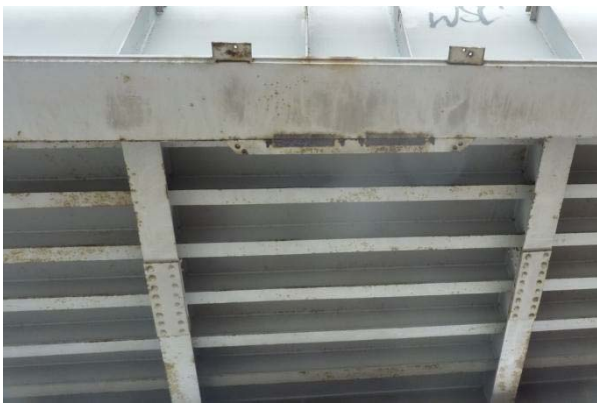
Korozja elementów stalowych i uszkodzenia powłoki antykorozyjnej od spodu przęsła

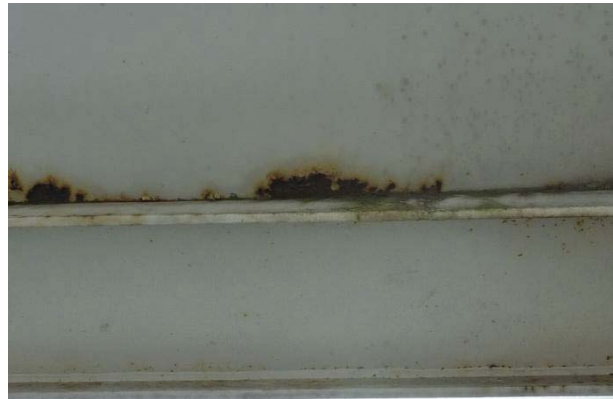
Zaawansowana korozja szczelinowa i wżerowa

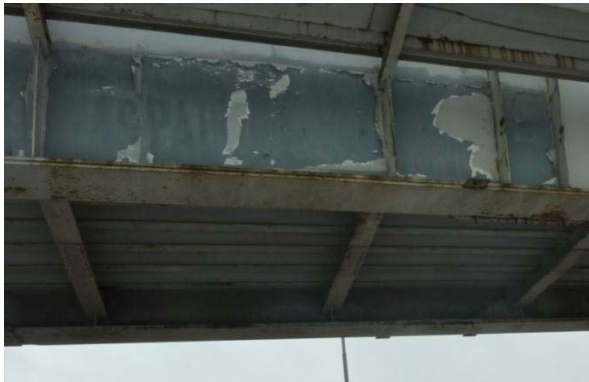
Zawansowana korozja powierzchniowa oraz odspojenia powłoki antykorozyjnej na środniku dźwigara głównego widok z boku od strony Piaseczna

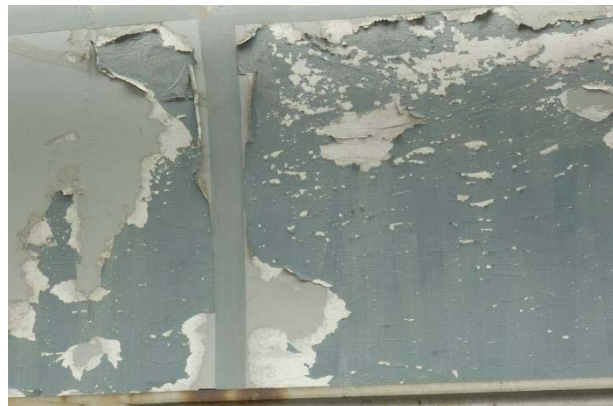
Zawansowana korozja powierzchniowa oraz odspojenia powłoki antykorozyjnej na środniku dźwigara głównego widok z boku od strony Piaseczna

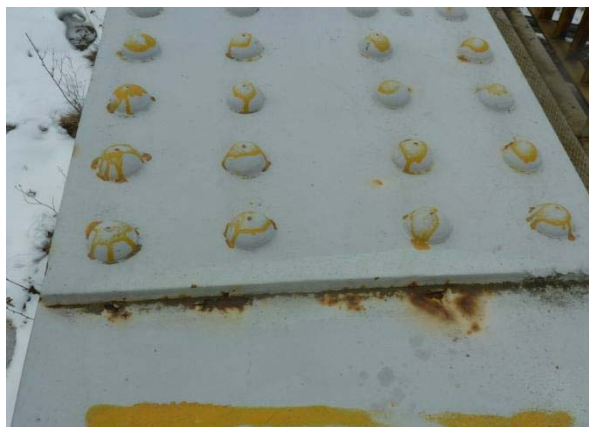
Korozja szczelinowa i korozja w obrębie nitów

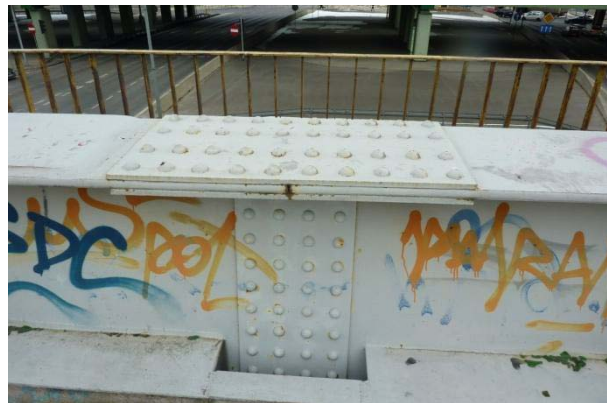
Korozja szczelinowa i korozja w obrębie nitów

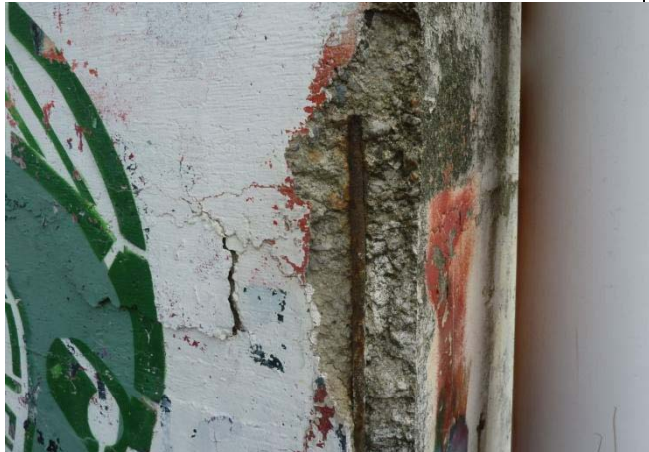
Lokalne uszkodzenia powierzchniowe ścian żelbetowych i odsłonięte zbrojenie

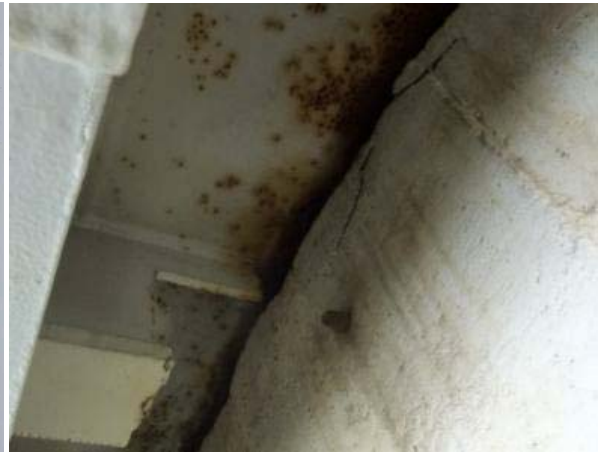
Górna krawędź ścianki żwirowej, widoczne zarysowania na powierzchni betonowej

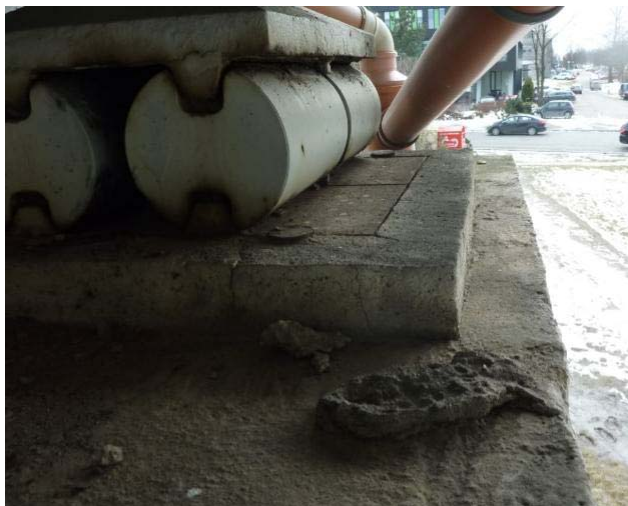
Uszkodzenia ciosu podłożyskowego oraz korozja i uszkodzenia powłoki antykorozyjnej na łożysku

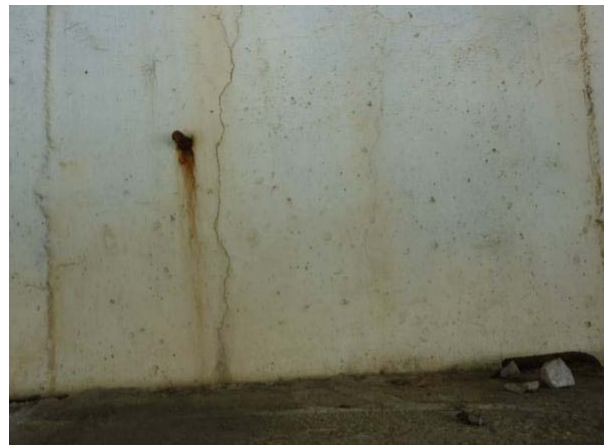
Rysa pionowa ścianki żwirowej w części środkowej

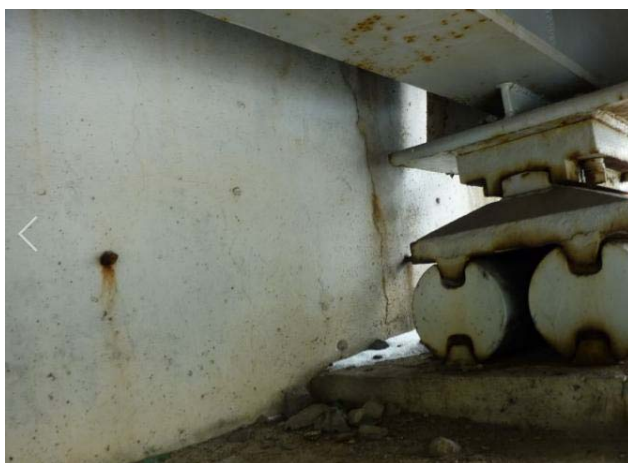
Rysy na ścianie żwirowej za łożyskiem, widoczne uszkodzenia powłoki antykorozyjnej łożyska

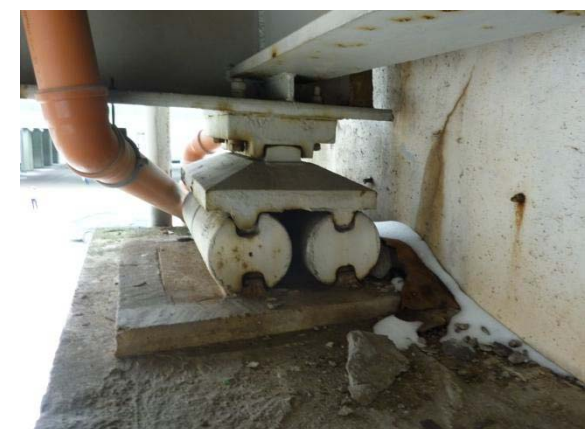
Wykruszenia betonu zalegające na niszy podłożyskowej, widoczne uszkodzenia powłoki antykorozyjnej łożyska

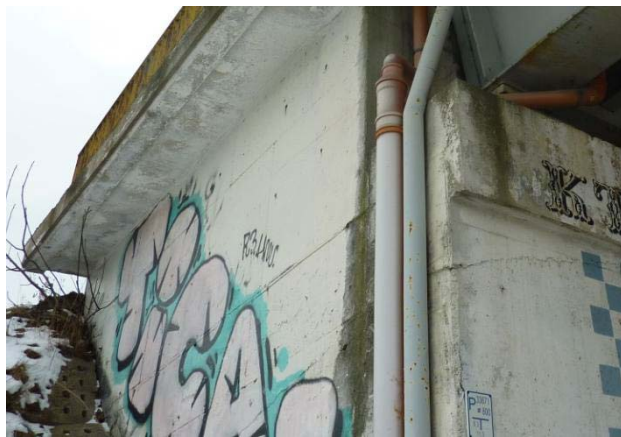
Zanieczyszczenia i przebarwienia na ściankach przyczółka, widoczne zarysowania poziome i ukośne, uszkodzenia powłoki malarskiej oraz deformacja płyt ażurowych betonowych umacniających skarpeę za przyczółkiem

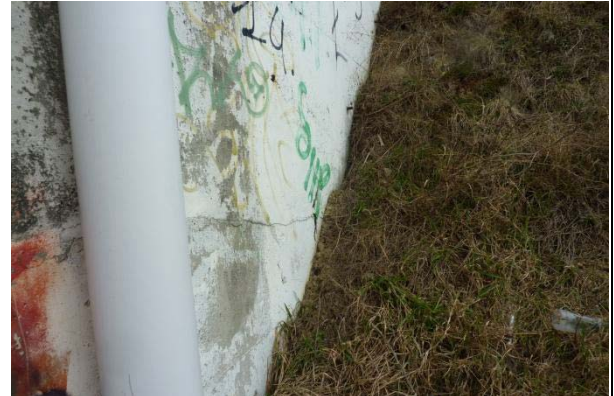
Widoczne zarysowania ukośne na skrzydłach przyczółka

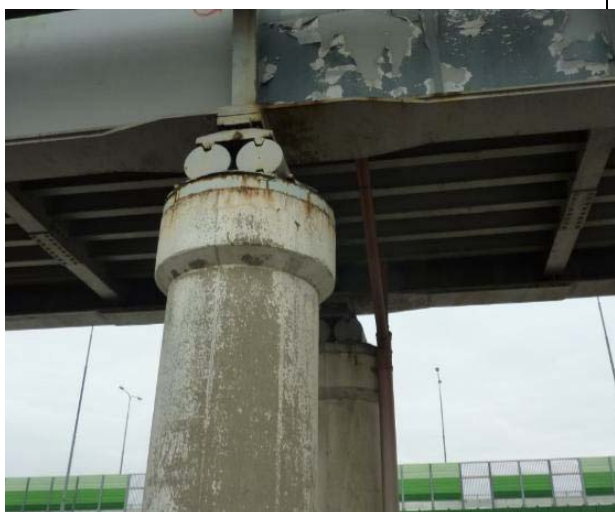
Uszkodzenie powłok ochronnych żelbetowych podpór pośrednich wewnętrznych

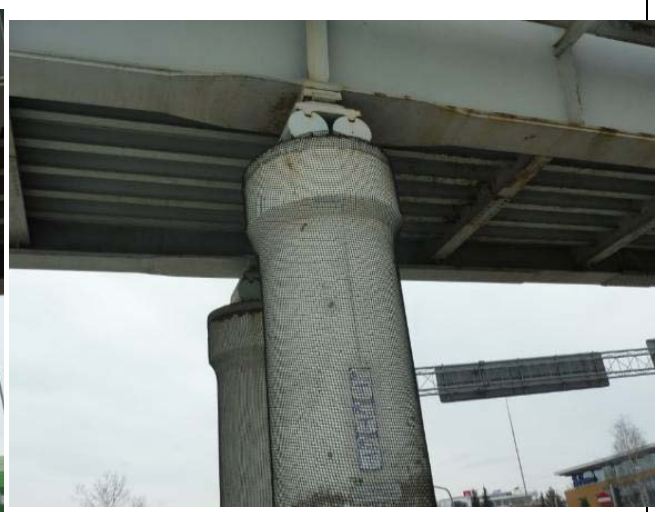
Uszkodzenie powłok ochronnych żelbetowych podpór pośrednich

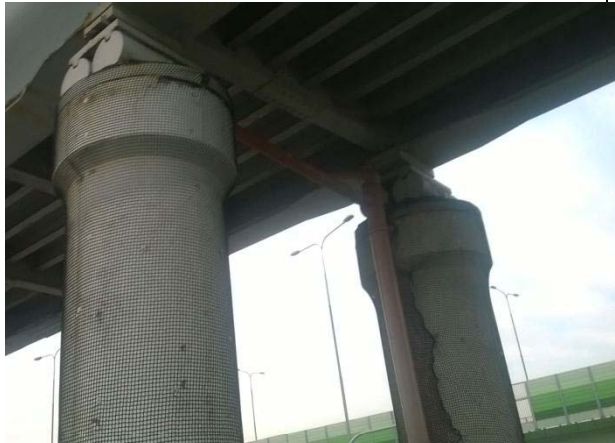
Podpory pośrednie skrajne zostały prowizorycznie zabezpieczone siatką z tworzywa sztucznego w celu ograniczenia odpadania odspojonej, spękanej powłoki malarskiej wraz z powierzchnią betonową słupów.

Zabezpieczenie podpór pośrednich skrajnych siatką z tworzywa sztucznego

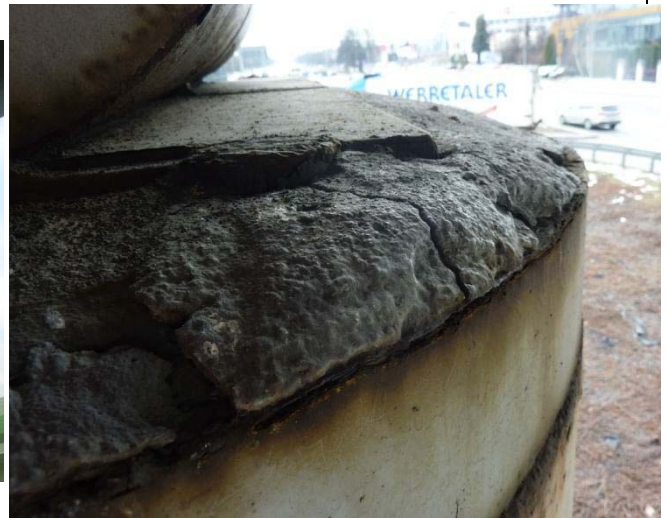
Za szczególnie niebezpieczne uszkodzenia mogące spowodować zagrożenie życia lub zdrowia stwierdzono spękane nadlewki zwieńczające głowice słupów podpór pośrednich oraz skorodowane i pouszkodowane opaski zwieńczające głowice słupów, ponieważ mogą one doprowadzić do zsunienia się łożysk wiaduktu z podpór podczas użytkowania.

Spękane nadlewki zwiężczające podpór pośrednich, zabrudzenia odchodami ptaków

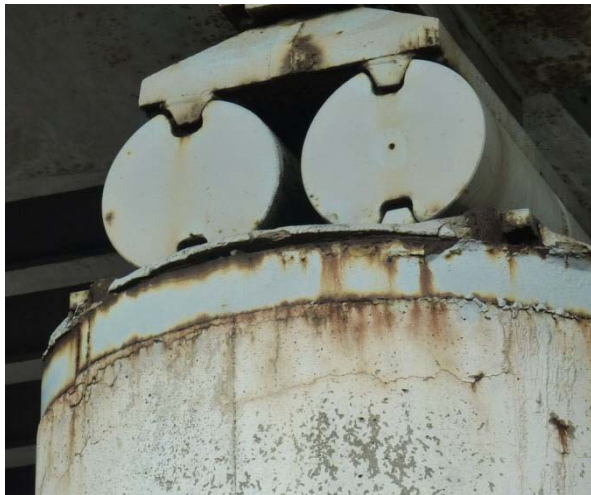
Korozja elementów stalowych łożyska, uszkodzenia opaski stalowej i spękana powierzchnia betonowa w górnej części podpory

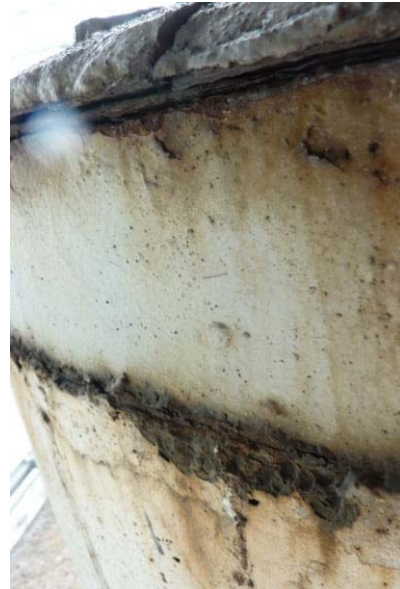
Odspojenia nadlewki i korozja opaski stalowej

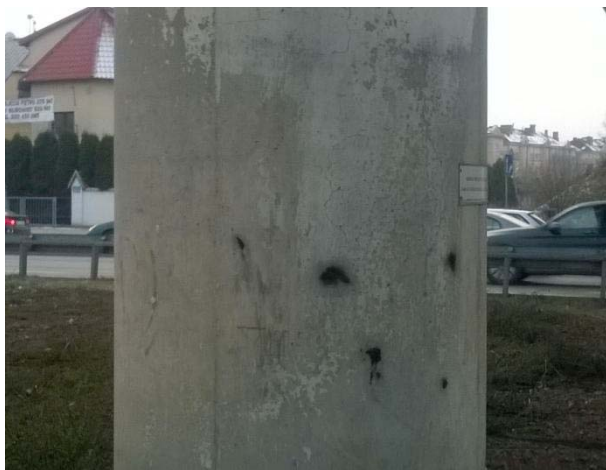
Uszkodzenie powłok ochronnych żelbetowych podpór pośrednich wewnętrznych, widoczne zarysowania pionowe oraz ukośne na podporach pośrednich

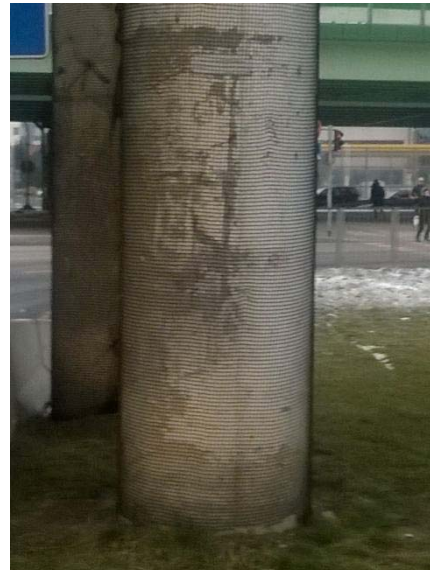
<p>Zabezpieczenie podpór pośrednich siatką, widoczne uszkodzenia powłoki malarskiej, zarysowania i odspojenia na powierzchni podpór</p>
  <p>Uszkodzenie powłok ochronnych żelbetowych podpór pośrednich wewnętrznych, widoczne zarysowania pionowe oraz ukośne na podporach pośrednich</p>	  <p>Korozja elementów stalowych łożyska, uszkodzenia opaski stalowej i spękana powierzchnia betonowa w górnej części podpory</p>
  <p>Korozja elementów stalowych łożyska na podporze pośredniej</p>	  <p>Korozja powierzchniowa opaski stalowej na podporze pośredniej, widoczne ubytki w betonowie na podporze pośredniej</p>

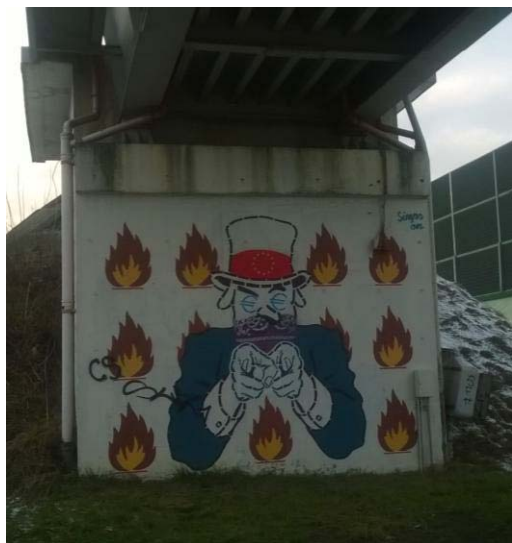
Przyczółek od strony stacji Okęcie- widoczne zacieki na oczepe ścianki czołowej przyczółka

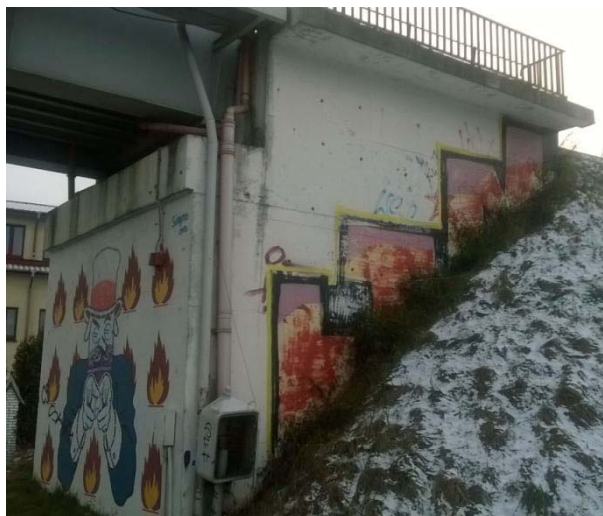
Zarysowania oraz zacieki na skrzydłach przyczółka oraz zacieki na oczepe ścianki czołowej przyczółka

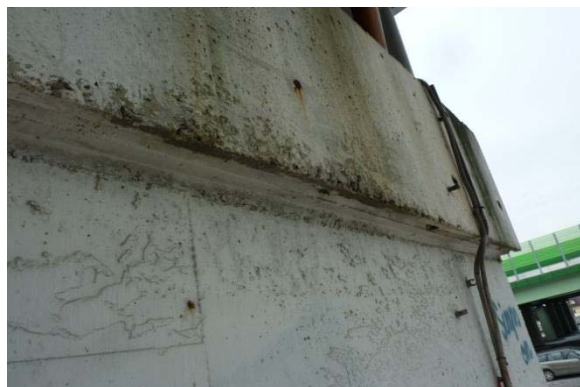
Uszkodzona powierzchnia betonowa ścianki czołowej przyczółka, widoczne zarysowania ukośne i poziome

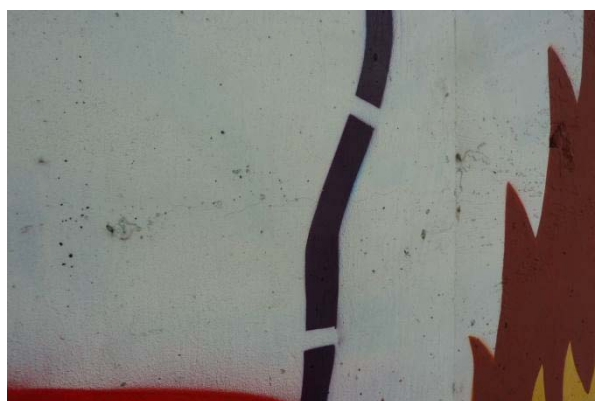
Zarysowania poziome na ścianie przyczółka

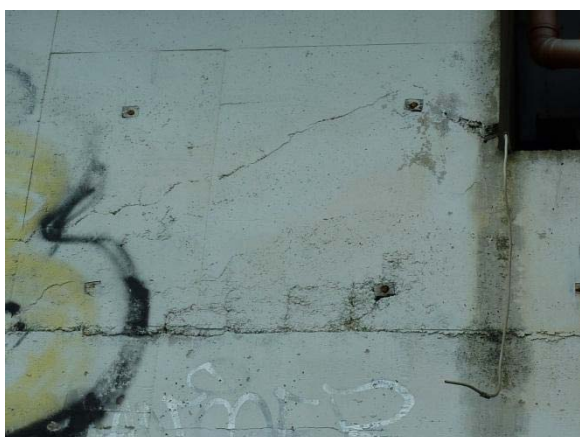
Uszkodzenie powierzchniowe i spękania na powierzchni skrzydła przyczółka od strony stacji Okęcie widok od strony Piaseczna

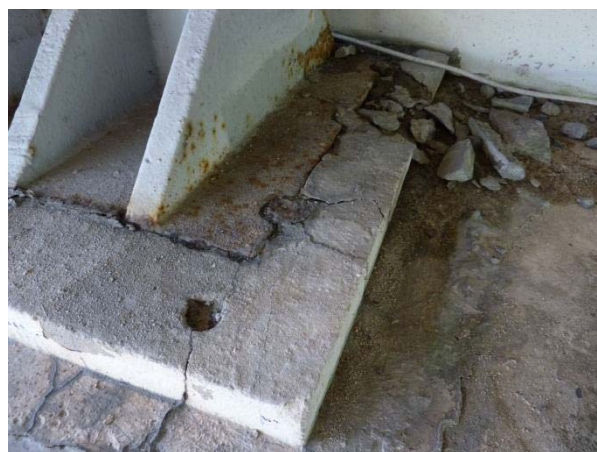
Spękane ciosy podłożyskowe

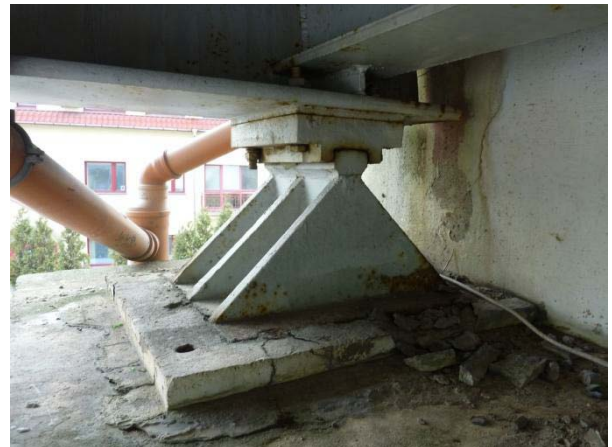
Spękane ciosy podłożyskowe oraz korozja wżerowa  
łożyska stałego

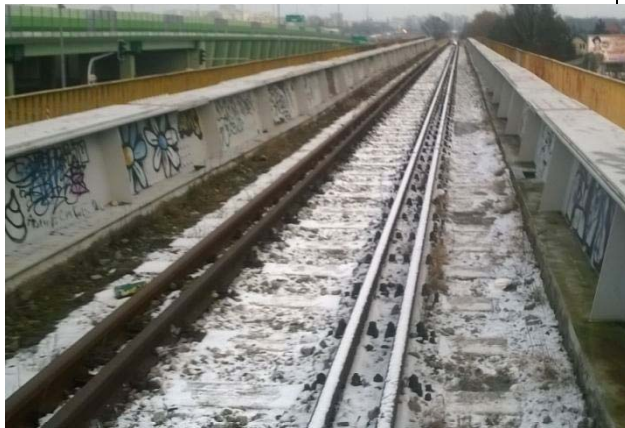
Zanieczyszczona podsypka tłuczniowa

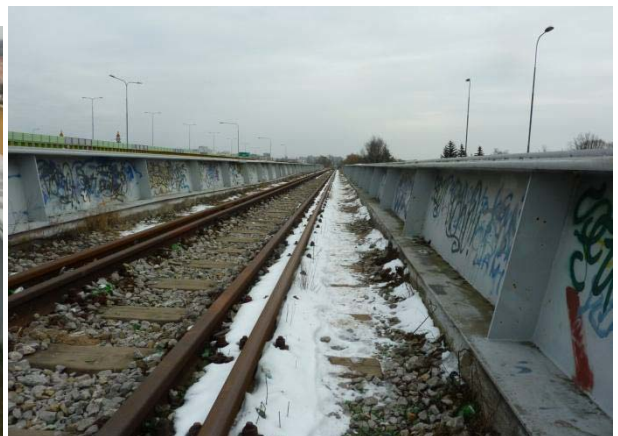
Uszkodzone podkłady betonowe i zanieczyszczona podsypka tłuczniowa

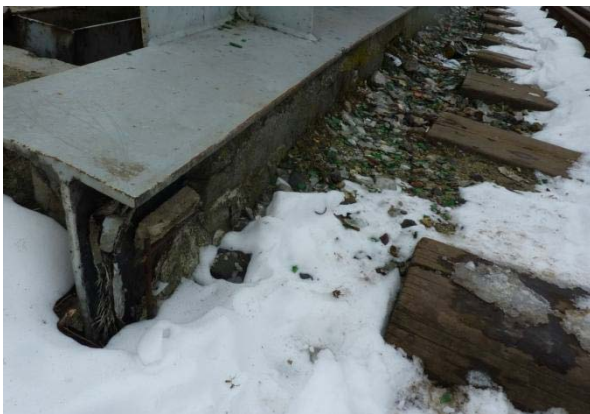
Uszkodzenia bitumicznej izolacji koryta balastowego, oraz płytek betonowych, widoczne zarysowania, spękania powierzchni betonu, uszkodzone podkłady betonowe oraz zanieczyszczona podsypka tłuczniowa

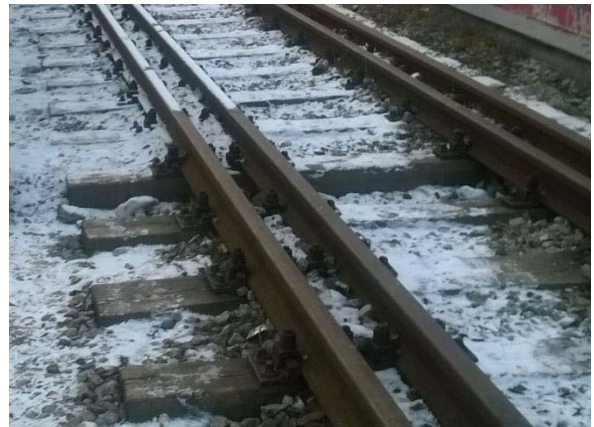
Uszkodzone podkłady kolejowe

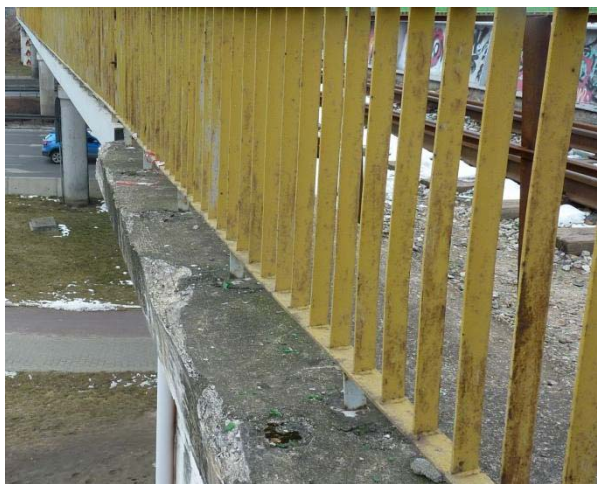
Uszkodzony parapet żelbetowy, widoczne odspojenia betonu, zanieczyszczenia oraz przebarwienia na powierzchni betonu

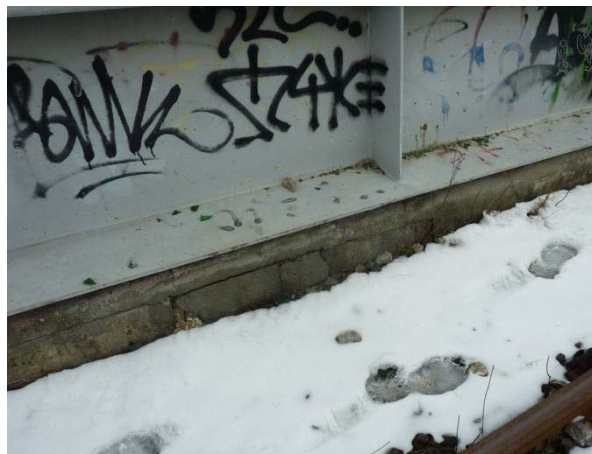
Widoczne zarysowania, spękania powierzchni płytek betonowych

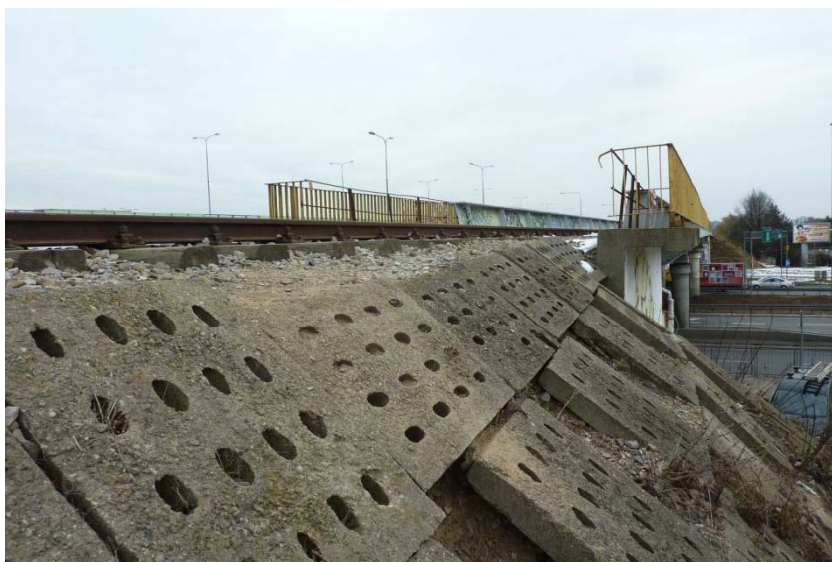
W strefie przyczółka od strony Okęcia występuje obsypywanie się tłucznia nawierzchni kolejowej, spowodowane brakiem odpowiednio zabezpieczonej skarpy i stożków nasypu i zbyt krótkimi skrzydełkami przyczółka.

Widoczne ubytki w tłuczniu na dojazdach, spowodowane wieloletnim obsypywaniem się tłucznia nawierzchni kolejowej, luźno osadzone płyty betonowe- skarpa od strony stacji Okęcie

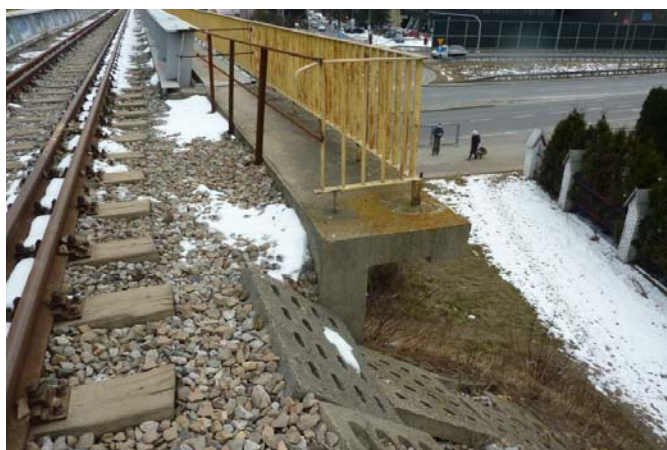
Zbyt krótkie skrzydło przyczółka, obsypywanie się tłucznia nawierzchni kolejowej, luźno osadzone płyty od strony stacji Okęcie

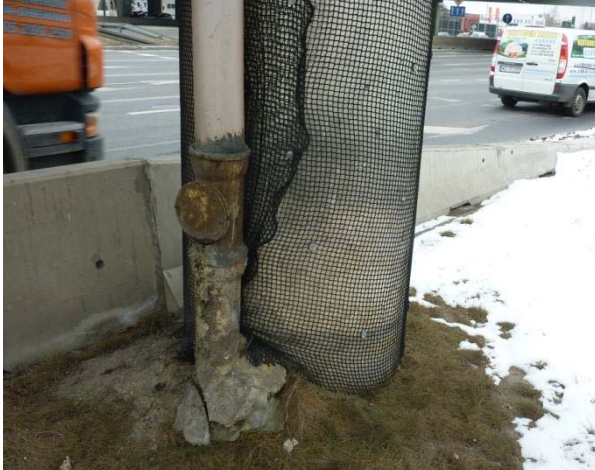
Uszkodzona rura spustowa przy podporze pośredniej skrajnej od strony stacji Kabaty

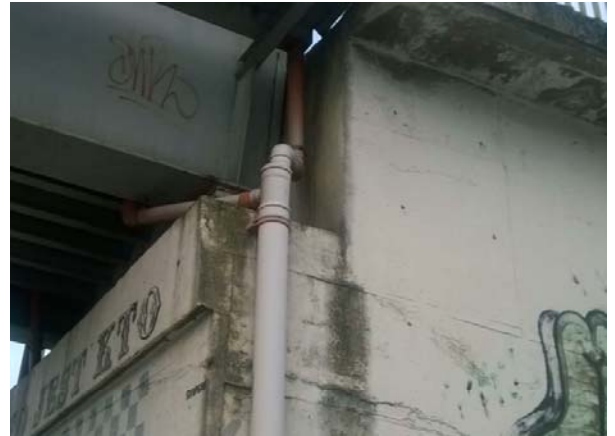
Uszkodzona rura spustowa przy przyczółku od strony Lotniska

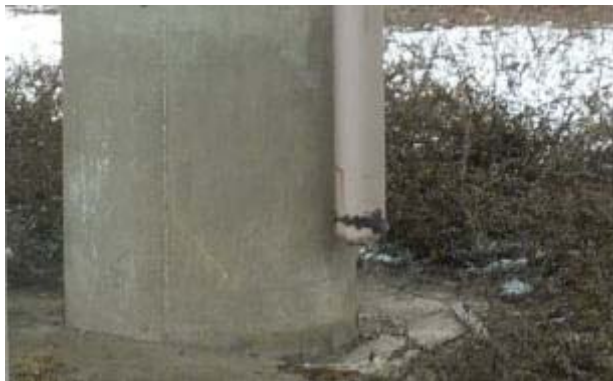
Uszkodzona rura spustowa na podporze pośredniej wewnętrznej

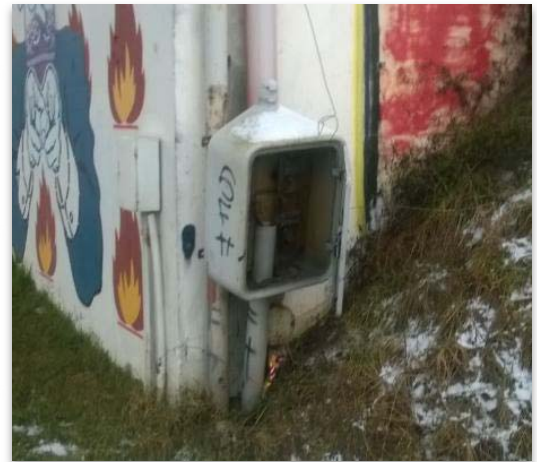
Urządzenia obce przy przyczółku od strony Lotniska

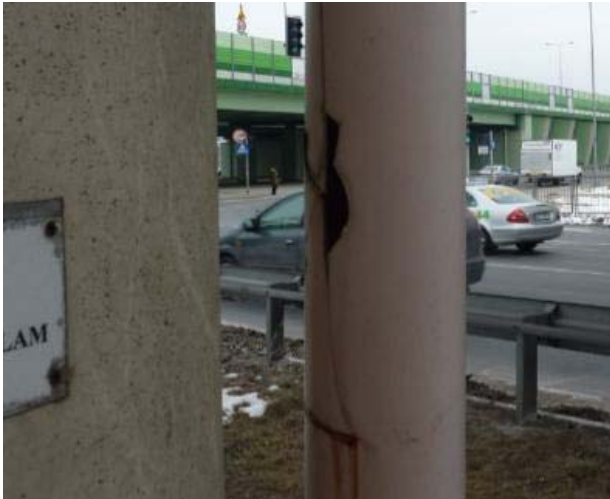
Uszkodzona rura spustowa przy podporze pośredniej

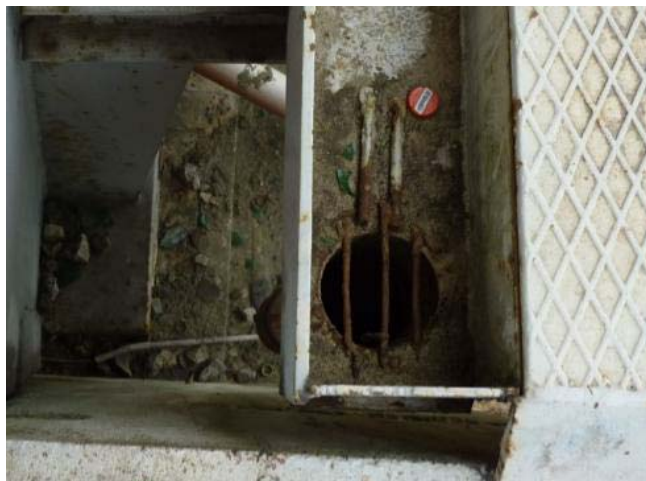
Zanieczyszczenie przy wpusście , prowizoryczne zabezpieczenie wpustu za pomocą prętów stalowych

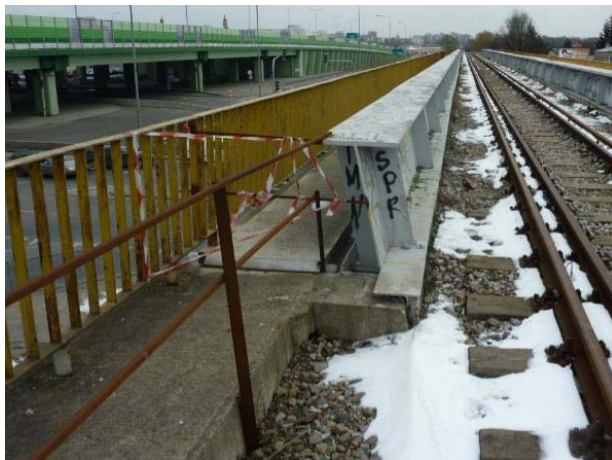
Zabezpieczenie wejścia na chodnik służbowy za pomocą prowizorycznej balustrady stalowej oraz taśmy ostrzegawczej

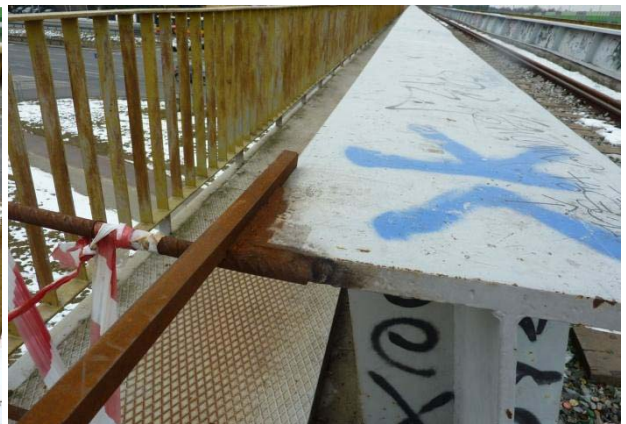
Korozja szczelinowa na styku prowizorycznej balustrady z prętów stalowych i półki górnej dźwigara głównego

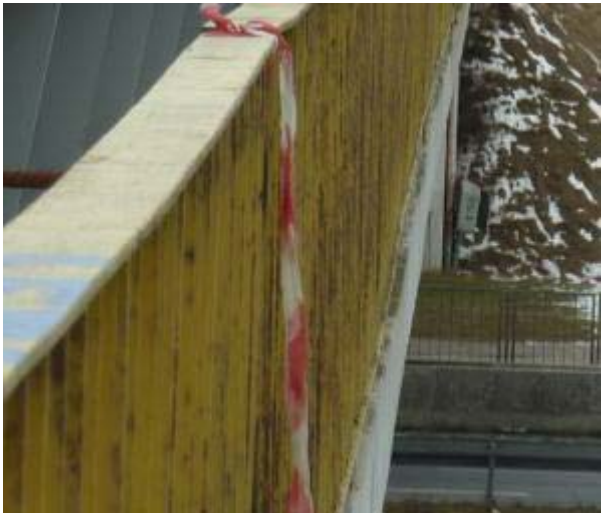
Uszkodzona powłoka malarska balustrady

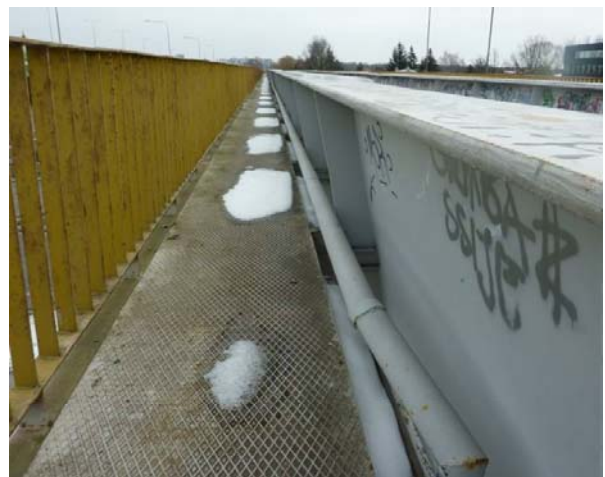
Chodnik służbowy o szer. 75 cm oraz nieprzepisowej wysokości balustrady 90 cm

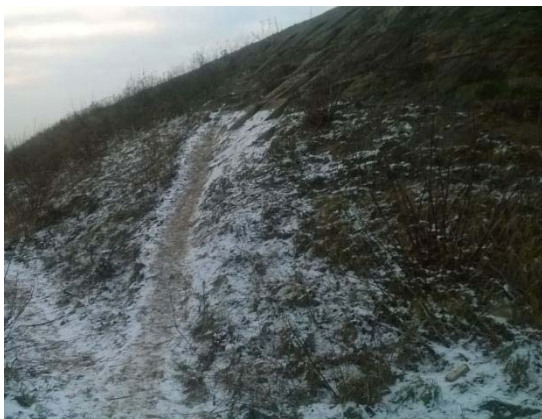
Teren przyległy do wiaduktu, widoczny brak schodów skarpowych i wydeptana ścieżka przez nasyp kolejowy od strony stacji Okęcie

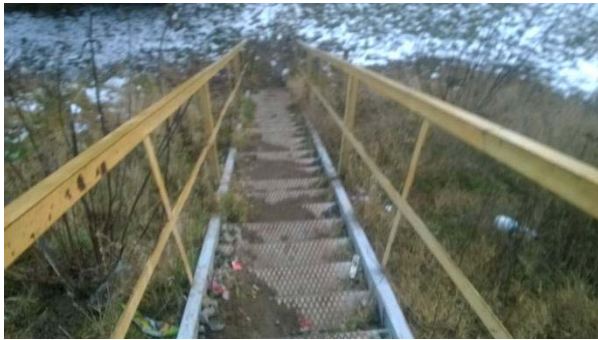
Korozja powierzchniowa na elementach stalowych schodów skarpowych

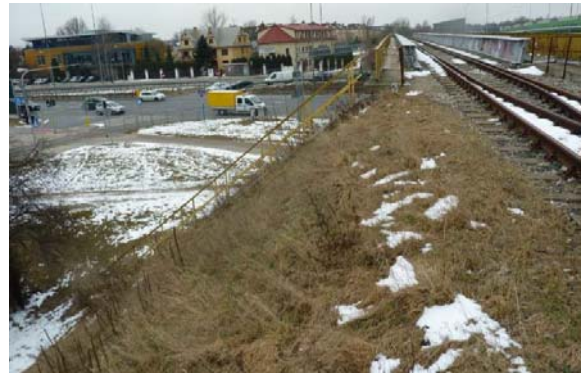
Widok na skarpy i na schody skarpowe, widoczna wegetacja roślin na skarpach

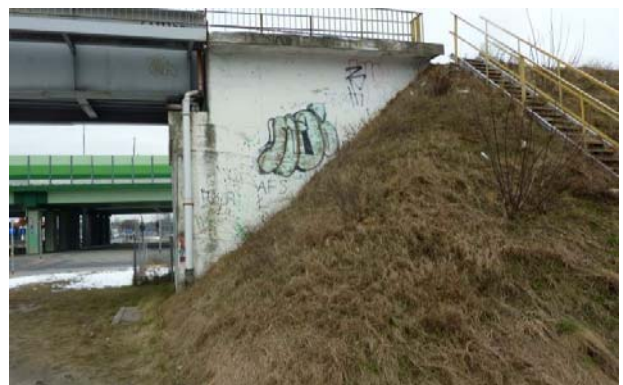
Widok na teren przyległy do przyczółka od strony stacji Kabaty, widoczna wegetacja traw i niskich drzew na skarpie

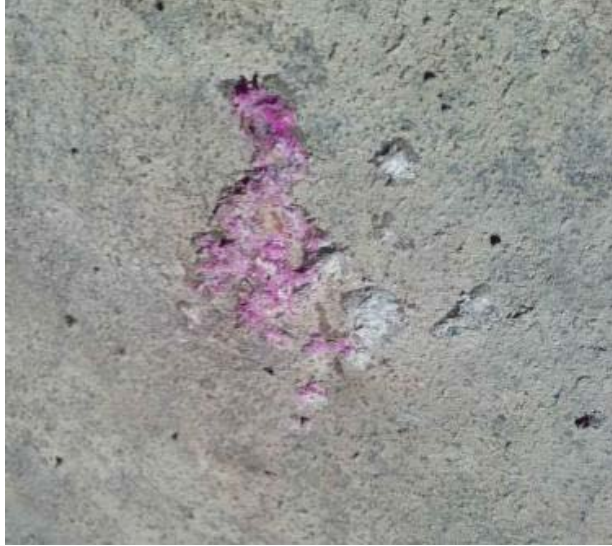
**Podpora**

Beton wskazuje na skarbonatyzowanie na głębokości ok. 4 mm.
