# INWENTARYZACJA I OCENA STANU TECHNICZNEGO

wiaduktu kolejowego w łącznicy kolejowej Okęcie – Kabaty  
nad ulicą Puławską w WARSZAWIE

Nr dokument.: K055 - B

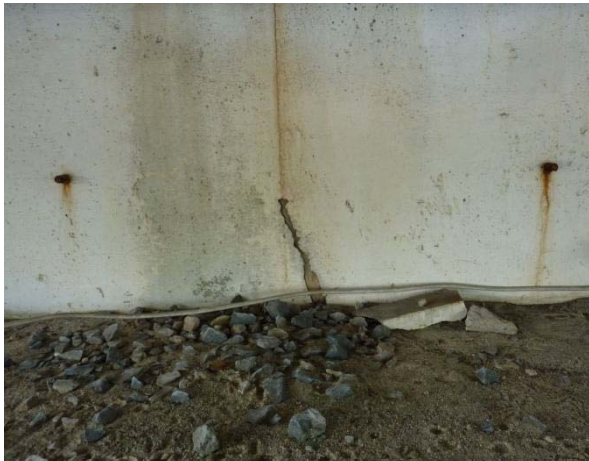
Rysa na ścianie żwirowej między łóżyskami

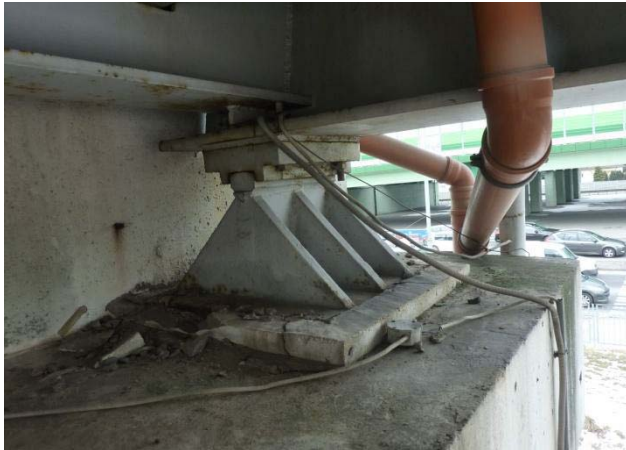
Elementy uziemienia konstrukcji wiaduktu

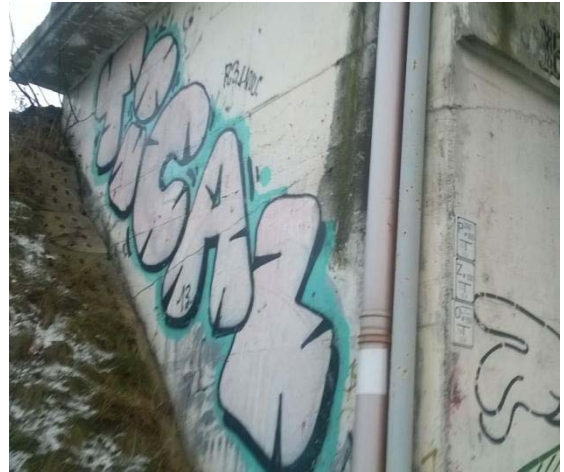
Rury spustowe przy przyczółku od strony stacji Kabaty

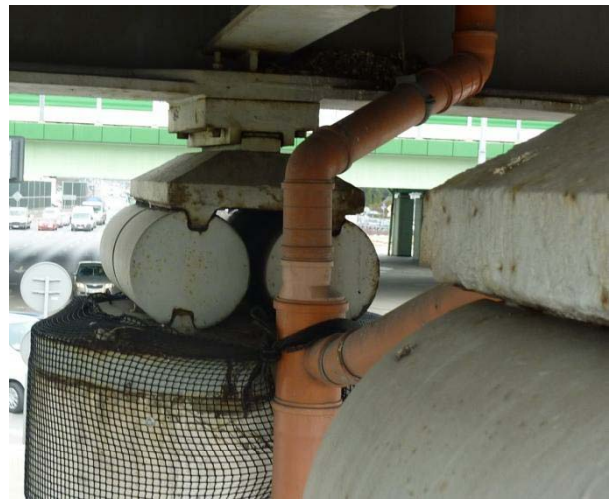
Rury spustowe przy podporach pośrednich

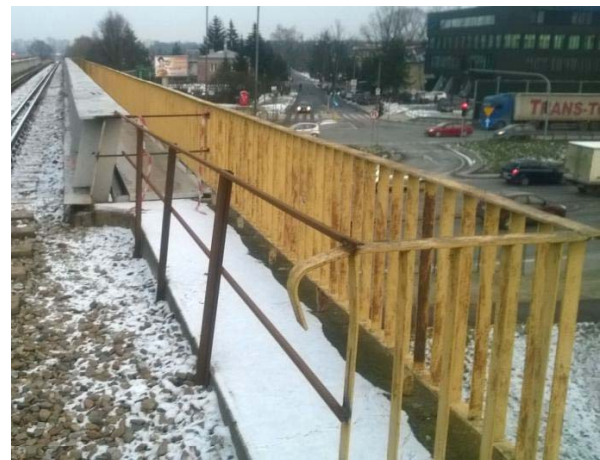
Zabezpieczenie wejścia na chodnik służbowy za pomocą prowizorycznej balustrady stalowej oraz taśmy ostrzegawczej

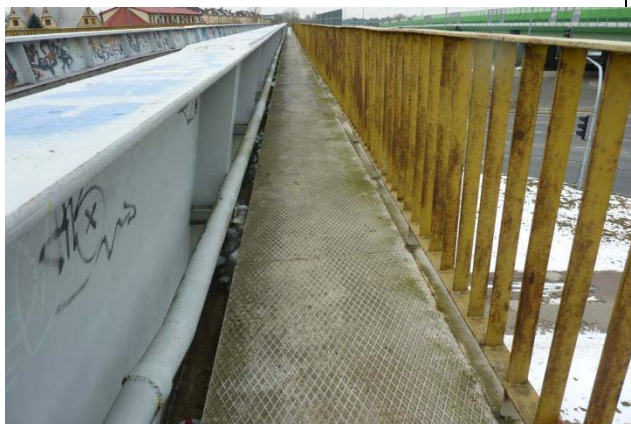
Chodnik służbowy o szer. 75 cm oraz nieprzepisowej wysokości balustrady 90 cm

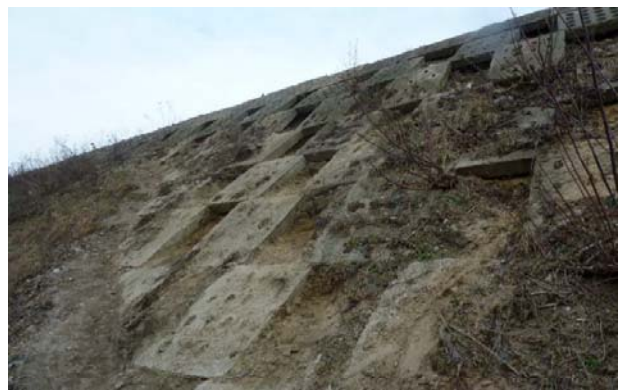
Zabezpieczenie skarpy za pomocą luźno osadzonych ażurowych płyt betonowych od strony stacji Okęcie

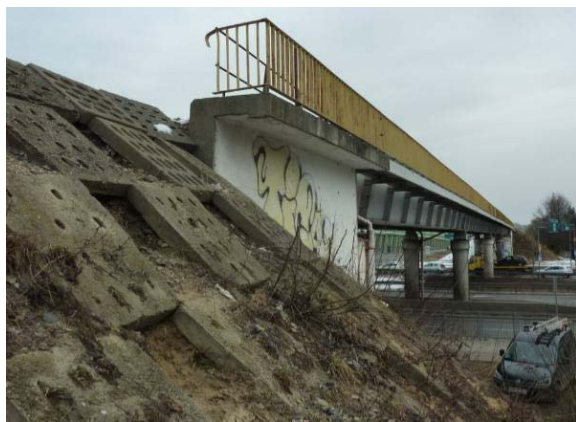
Luźno osadzone płyty betonowe na skarpie za przyczółkiem od strony stacji Kabaty
