# INWENTARYZACJA I OCENA STANU TECHNICZNEGO

wiaduktu kolejowego w łącznicy kolejowej Okęcie – Kabaty  
nad ulicą Puławską w WARSZAWIE

Nr dokument.: K055 - B

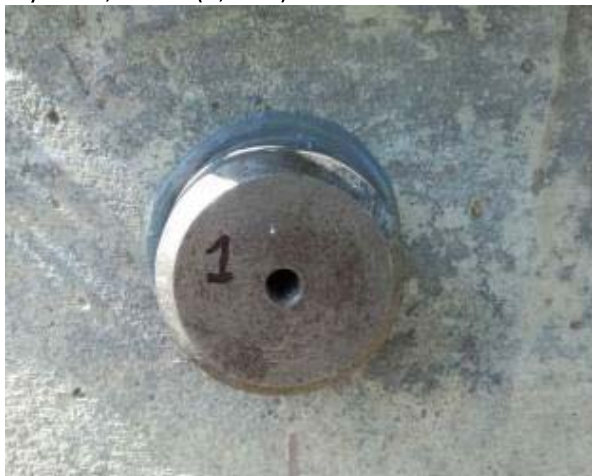
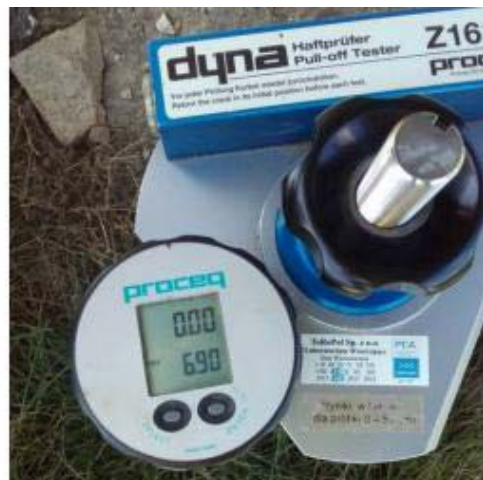
#### Pomiar 1- powierzchnia pionowa podpory

Wynik: 3,6 MPa (6,9 kN)

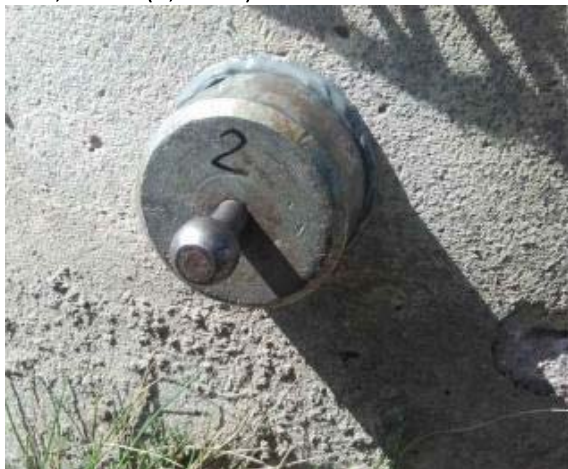
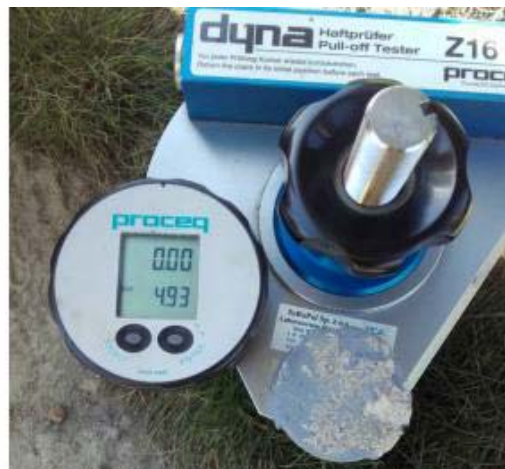
**Pomiar 2- powierzchnia pionowa podpory**

Wynik: 2,6 MPa (4,93 kN)

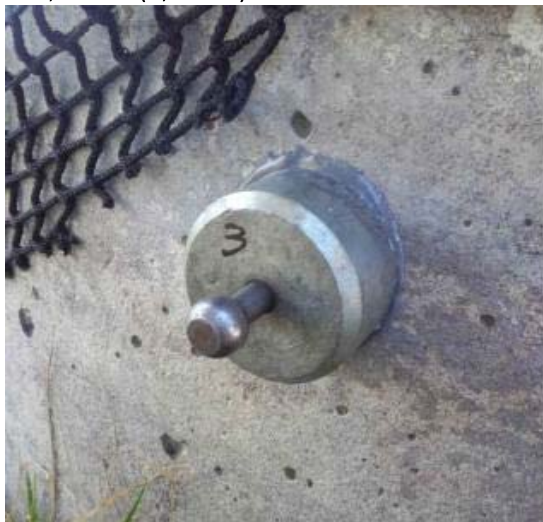
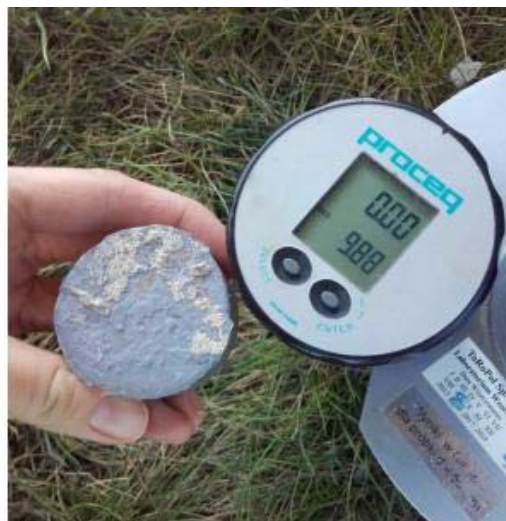
**Pomiar 3- powierzchnia pionowa podpory**

Wynik: 5,2 MPa (9,88 kN)

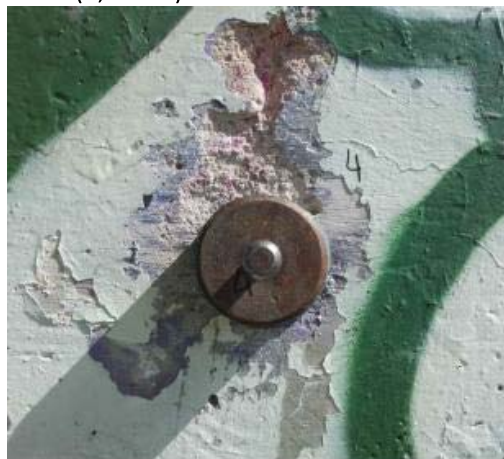
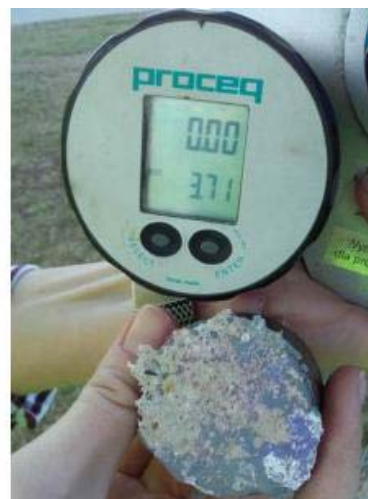
**Pomiar 4- powierzchnia pionowa przyczółka**

Wynik: 1,95 MPa (3,71 kN)

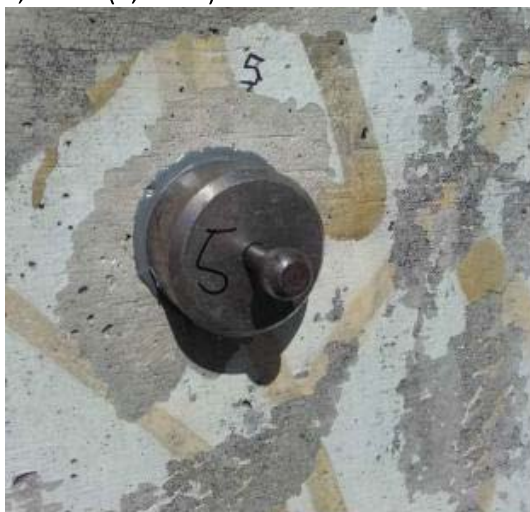
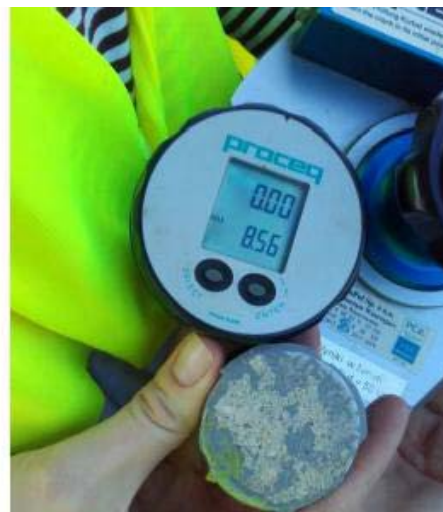
**Pomiar 5- powierzchnia pionowa przyczółka**

Wynik: 4,5 MPa (8,56 kN)

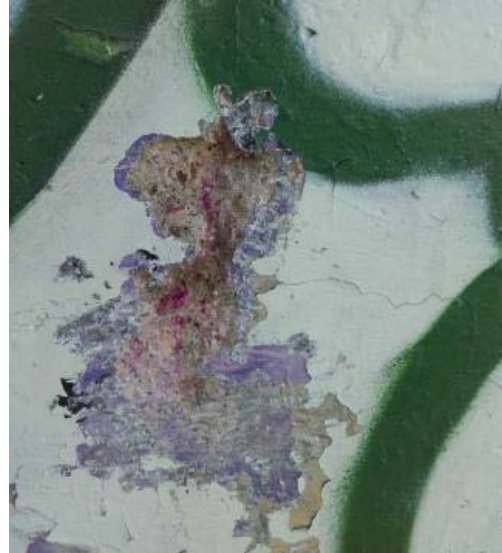
**Przyczółek**

Beton wskazuje na skarbonatyzowanie na głębokości ok. 8 mm.
